INFORME DE EVALUACION

Verificar por medio de pruebas en campo, el comportamiento de una muestra aleatoria de aros blindados SHIELD TIRE del lote de fabricación **0812**, bajo condiciones descritas en el perfil del evaluado, para determinar aspectos técnicos de comportamiento en situaciones extremas de uso.

**GRUPO CONTROL DE CALIDAD
 LABORATORIO BALÍSTICO
 INFORME DE PRUEBAS DE BLINDAJE No. 114/2012**

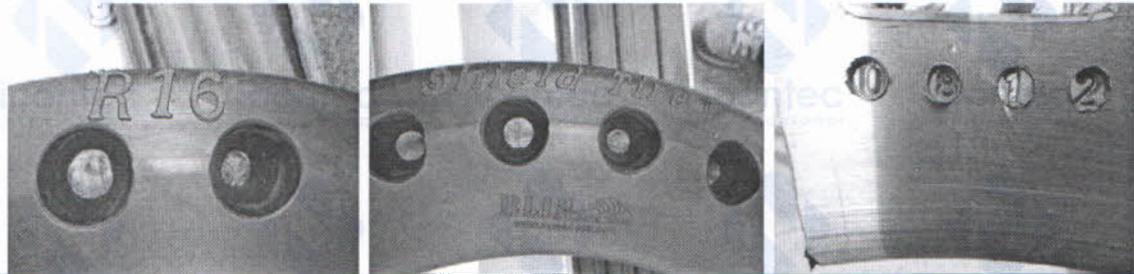
Se seleccionaron 7 muestras de aros Rin 16 del lote de fabricación 0812 para realizar las pruebas descritas a continuación

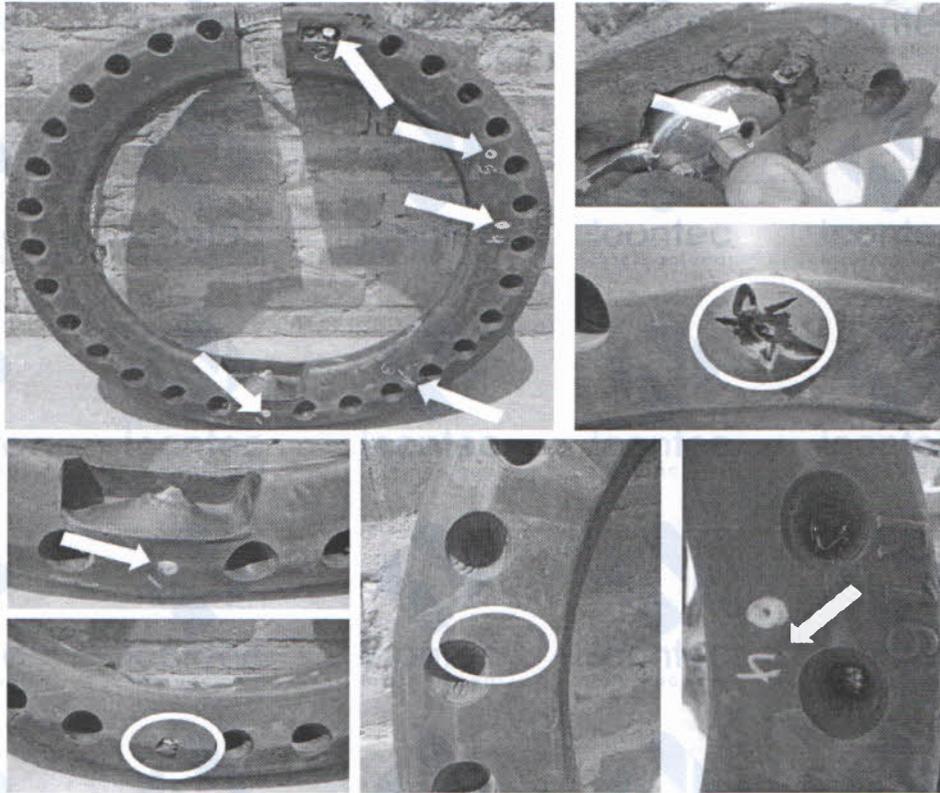
Las condiciones solicitadas por ICONTEC SERVICIOS INDUSTRIALES SAS, son que al impactar las zonas descritas anteriormente, no se desprendan partículas o se fragmente el aro perdiendo la funcionalidad.

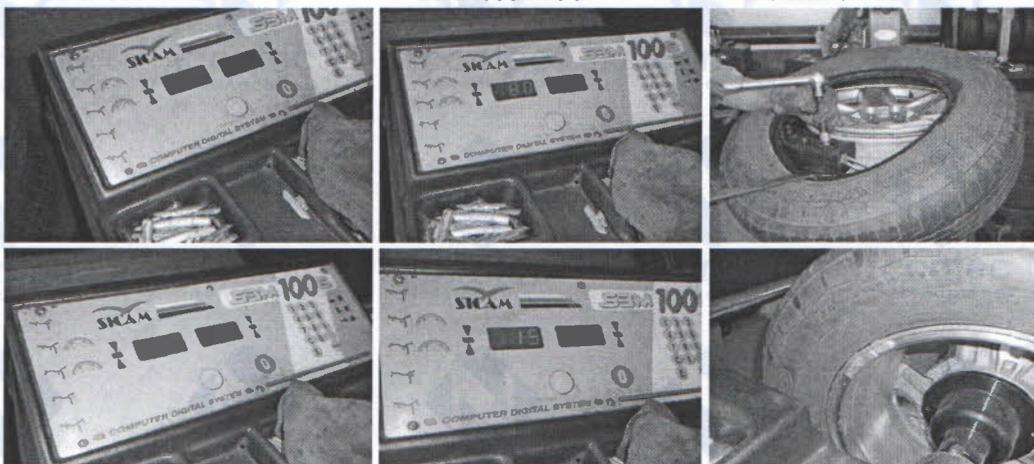
2.1. Se realizó el montaje de aros blindados SHIELD TIRE en las 4 llantas del vehículo y se comprobó que los aros afectan de 15gr a 80gr de balanceo de las llantas, los cuales son compensados a 0gr con pesas en el monta llantas.

Balanceo Final

Balanceo Inicial

Instalación de Aros

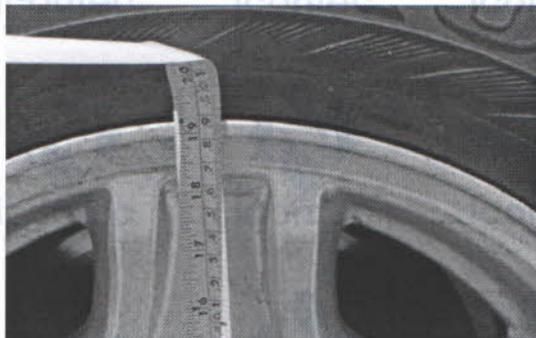
2.2. Se verificó que el cambio de la medida del neumático 225/75 R16 con presión de aire de 40 lb no cambia más del 55% sin presión de aire en una eventual pérdida de presión.

Final 48.8 cm

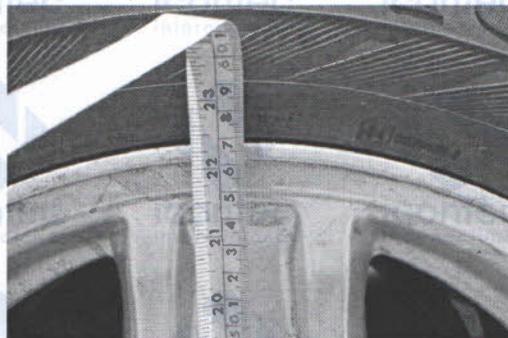
Inicial 56,8 cm

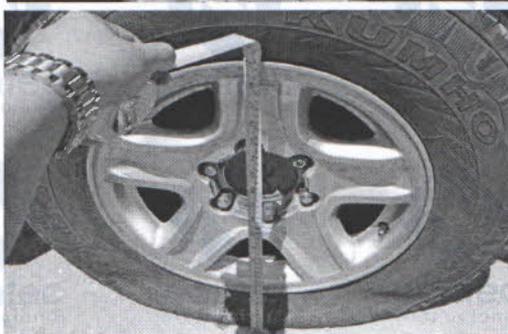
El rin tiene una medida de 39cm, por lo que las medidas del neumático son:

Con presión: 17.8 cm

Sin presión: 9.8 cm

En total el rin cae un 55% del estado inicial.

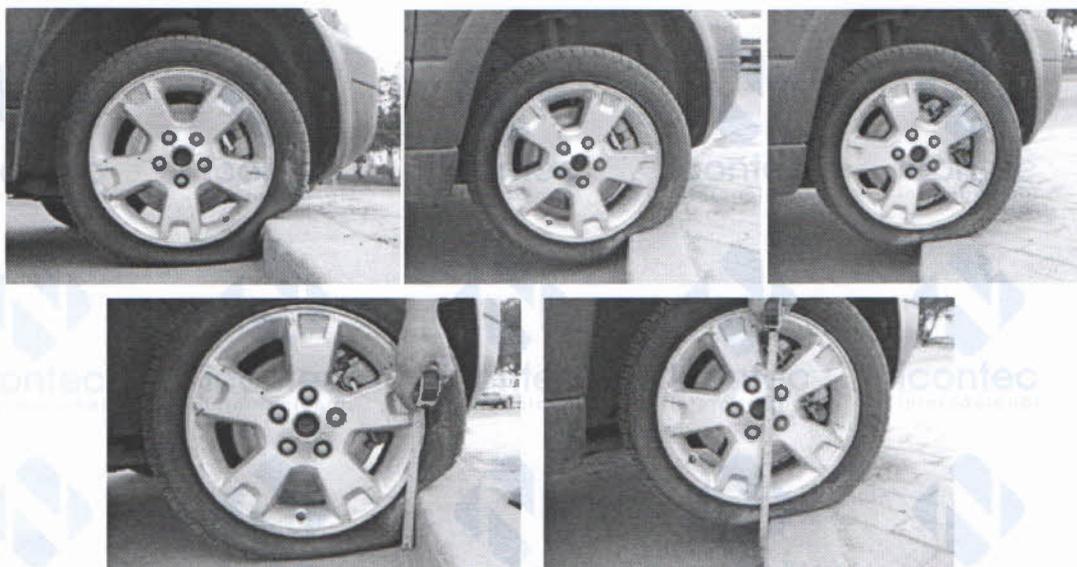
2.3. Se verifica que el aro resiste impacto cortante en condición de frío sin sufrir rotura o desprendimiento de partículas que afecten su funcionamiento, al subir un andén de 11 cm.

Este aro blindado fue usado posteriormente en la prueba 2.4, por lo que se pudo validar que no sufrió daños considerables que afecten el desempeño en ruta.

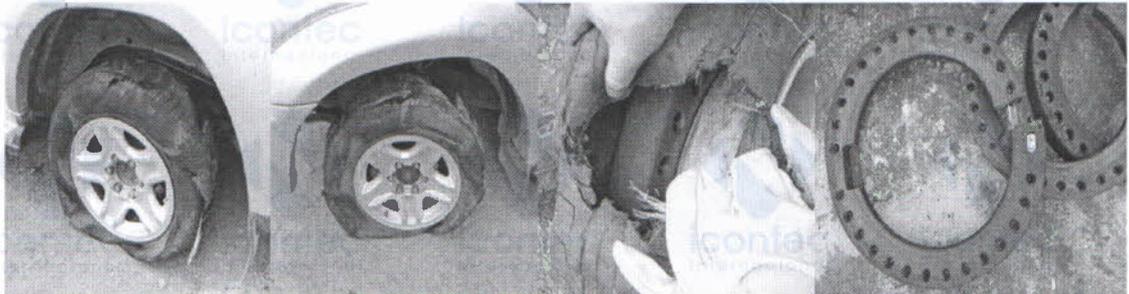
2.5. Se realizó una prueba de ruta con las 4 llantas sin presión de aire, en un recorrido de 16 Km (10 mi) de distancia a una velocidad promedio de 40 Km/h (25 mi/h).

El kilometraje registró de la siguiente manera: Km1= 168823 Km2= 168839
El terreno de prueba: Destapado= 2,0 Km (1,2mi) Pavimentado= 14.0 Km (8,8mi)

La prueba se detuvo a los 16 kilómetros debido a que podíamos generar daños en la dirección del vehículo. (los aros usados en esta prueba son los mismos de la prueba 2,4)

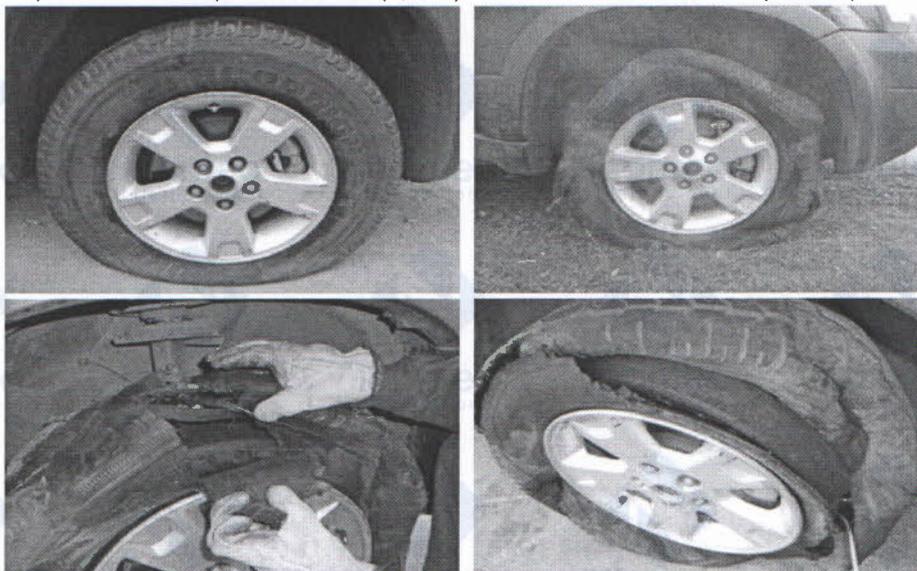
Perfil 215/80 R16: recorrido de 30 km (18,6 mi) a una velocidad promedio de 70 Km/h (43,5 mi/h).

El kilometraje registró de la siguiente manera: Km1= 62735 Km2= 72775

El terreno de prueba: Destapado= 2,0 Km (1,2 mi) Pavimentado= 38.0 Km (23,6 mi).

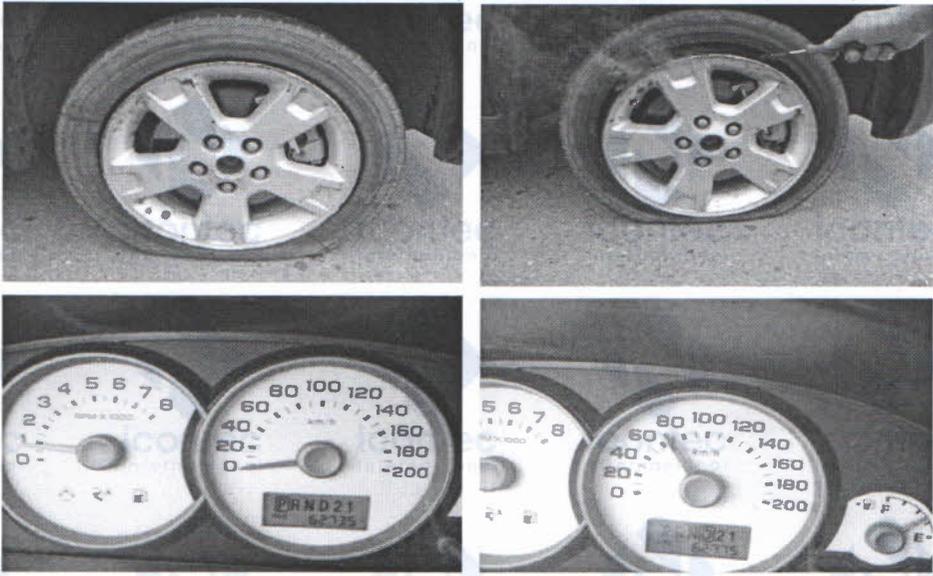
Perfil 205/55 R16: recorrido de 40 km (25 mi) a una velocidad promedio de 75 Km/h (46,5 mi/h).
 El kilometraje registró de la siguiente manera: Km1= 62735 Km2= 72775
 El terreno de prueba: Destapado= 2,0 Km (1,2 mi) Pavimentado= 38.0 Km (23,6 mi).
